EXAMENSARBETE INOM TEKNIK,  
GRUNDNIVÅ, 15 HP  
*STOCKHOLM, SVERIGE 2020*

# **Svenska cykelöverfarter**

Olyckor och hastigheter

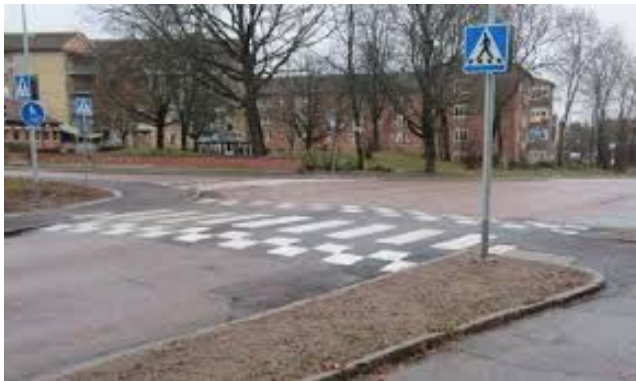
**Figur 5:** Ett mindre platågupp vid övergångsställe. (Västerås stad, 2016)

enkelsidigt platågupp har mindre hastighetsdämpande effekt än dubbelsidig (Trafikverket, 2015). Utformningen av platåguppet har alltså stora effekter på hastigheterna. Platågupp är billigare att anlägga än busskuddar och kostar ungefär 15 000 kronor per gupp. (Feychting, 2003)

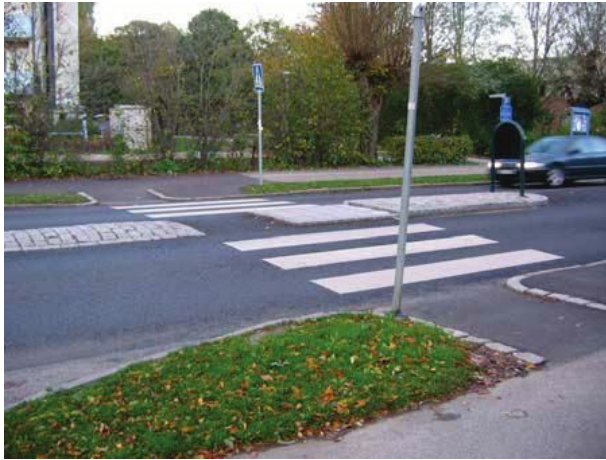
**Figur 7:** En mittrefug som hastighetsdämpande åtgärd vid övergångsställe. (Trafikverket, 2015)

En typ av avsmalning där en mittrefug delar körfälten och därmed smalnar körbanorna, vilket kan ge en hastighetsdämpande effekt samt gör förare av motorfordon mer uppmärksammade. En mittrefug som är tillräckligt bred ger också möjlighet för cyklister att stanna vid mitten av vägen vid behov. (Feychting, 2003)

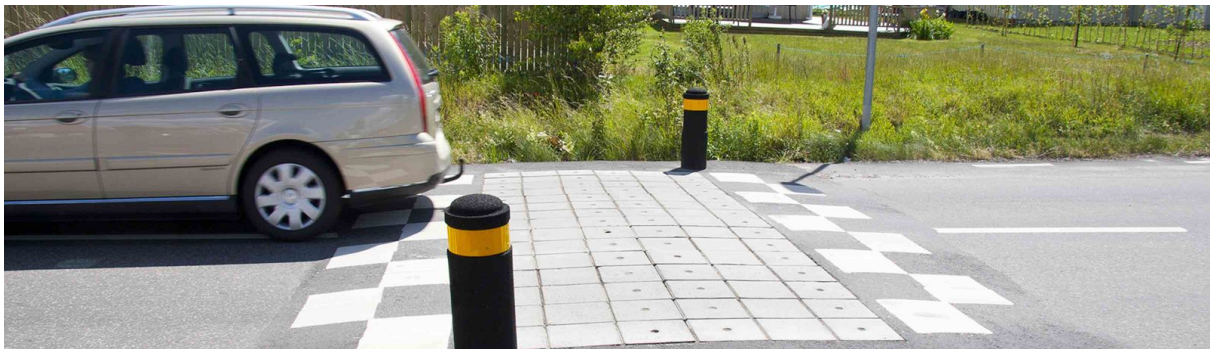
**Figur 8:** Ett typiskt modifierat cirklgupp hastighetssäkrat för 30 km/h. (Benders, 2020)

Cirklgupp som hastighetssäkrande åtgärd är lämpliga att använda vid platser där en viss hastighet bör hållas, exempelvis vid en cykelöverfart. Denna bör i så fall placeras innan cykelöverfarten i båda riktningar för att ge maximal effekt. Normalt behöver den utföras i form av ett modifierat cirklgupp vilket innebär att man utformar guppet så att det för buss- och lastbilschaufförer upplevs som mer bekvämt. (Trafikverket, 2015)

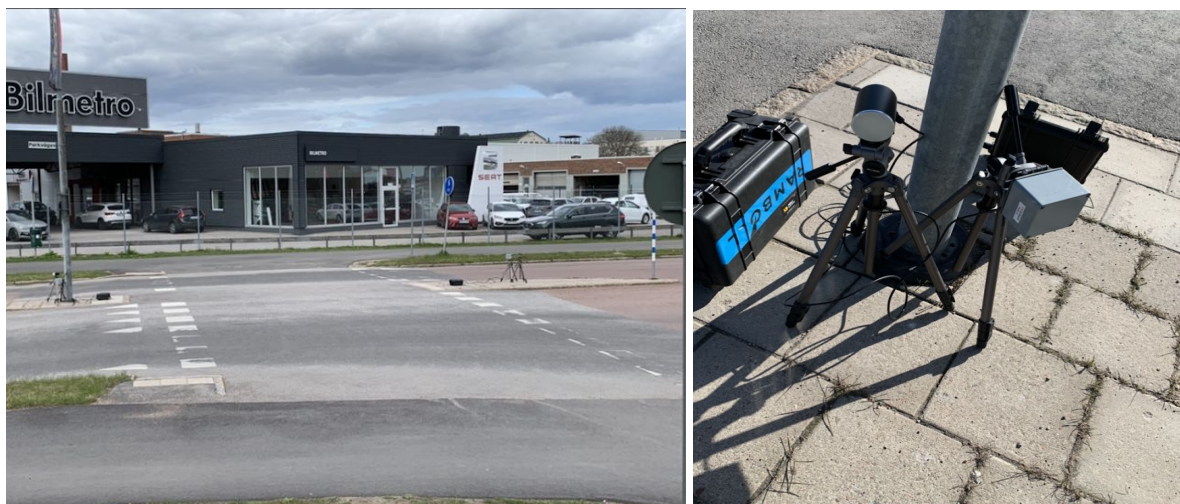
Figur 40 och 41: Foto av den uppställda mätutrustningen vid Parkvägen. (foto privat)

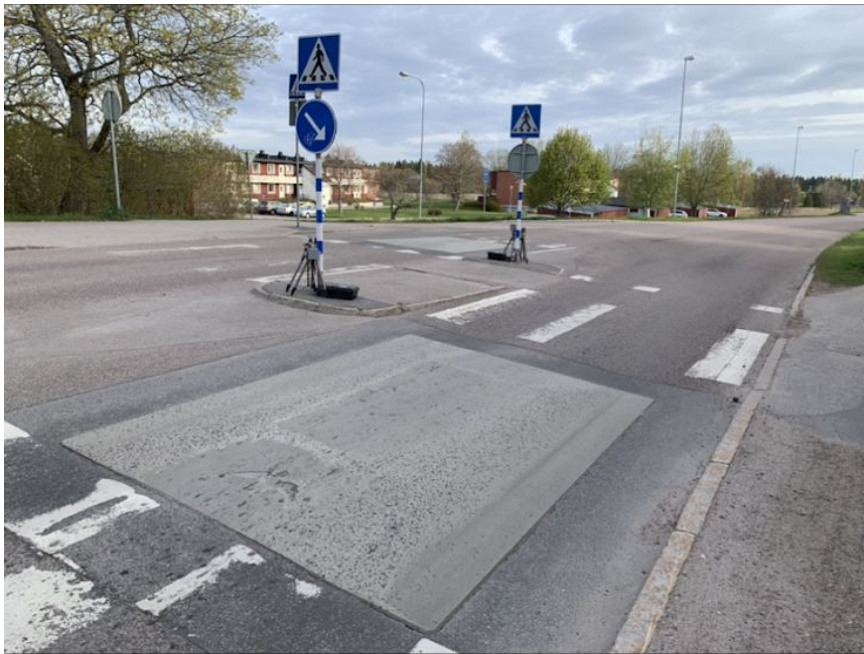
**Figur 49:** Foto av den uppställda mätutrustningen vid Hillevägen 130 (foto privat).

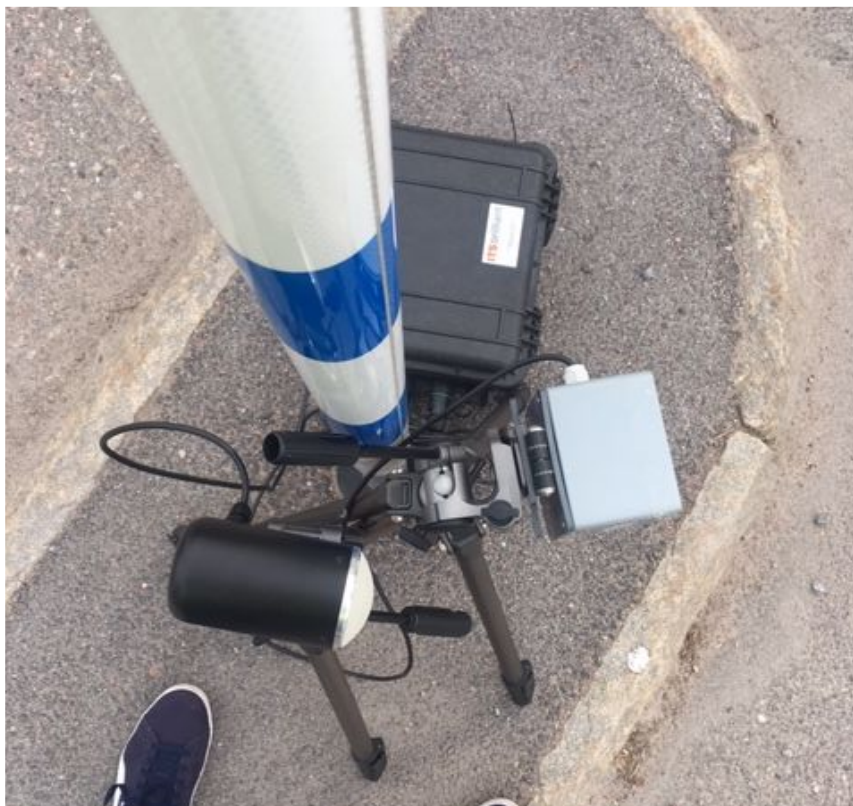
**Figur 50:** Placering av mätutrustning intill vägstolpe vid Hillevägen 130 (foto privat).
